## Aðalskoðun leiksvæða

| Nafn leikskóla - svæðis | Borgarhósskóli, Húsavík |
| Dagsetning skoðunar: | 30.08.2022 |

| Nr. Skoðunar: | ASVerknr-2022-1847 |

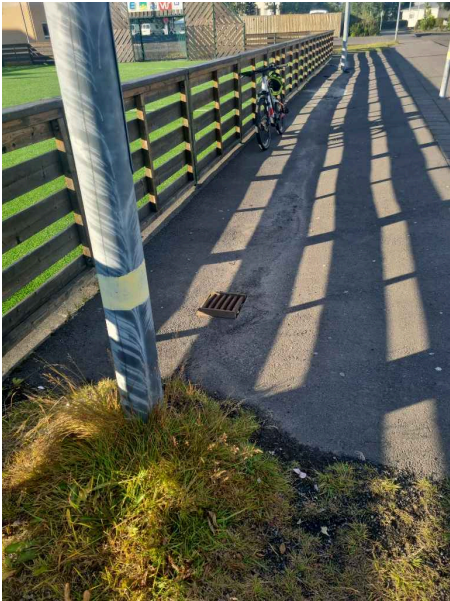
| <b>V6 Niðurföll</b> | Frávik | |
| <b>Myndir af frávikum</b> | <p>25 rist öfug</p> | |

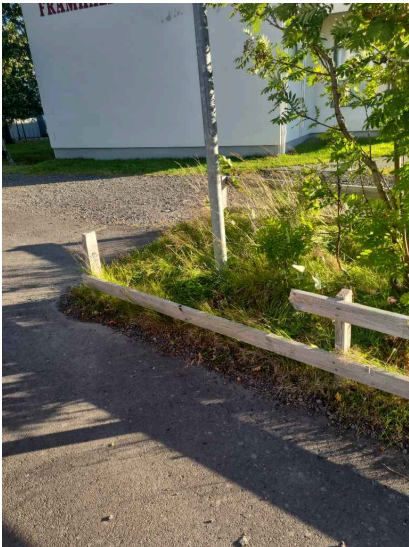
| <b>A2 Girðingar</b> | Frávik | |
| <b>Myndir af frávikum</b> | <p>25 viðhald</p> | |

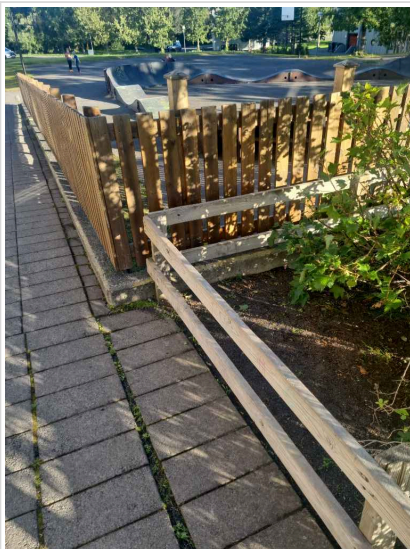
25 ekki lág uppsöð, auðvelt að klifra

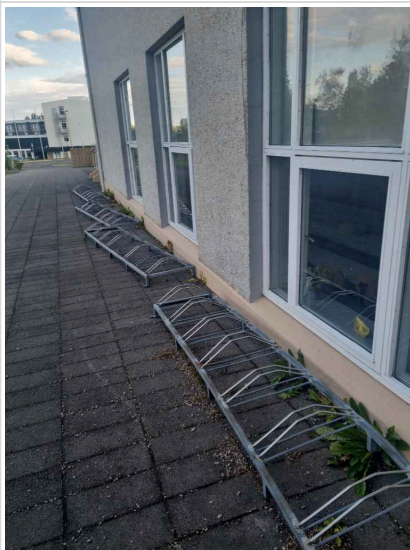
11 lausar hjólagrindur

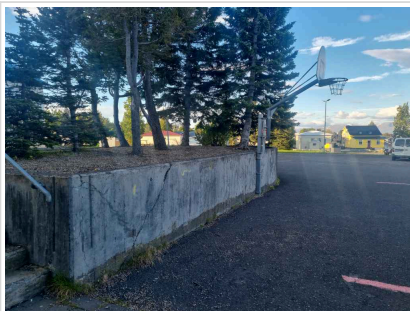
6 fallhæð af vegg

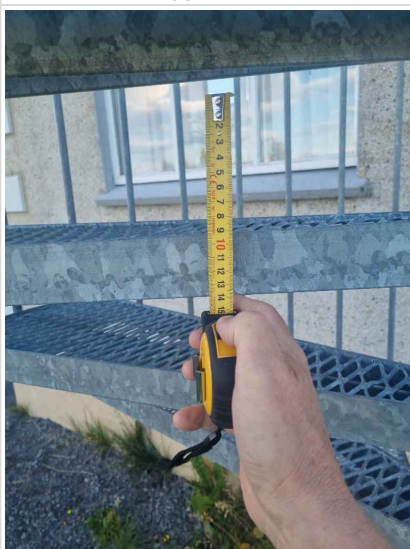
14/16 bil á ekki að vera á milli 8,9 og 23 cm, festihætta hengingarhætta

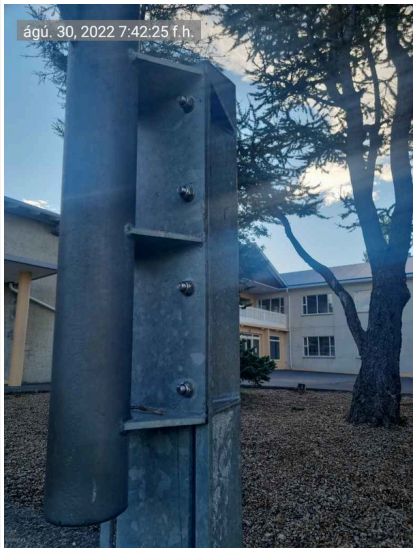
| Myndir af frávikum | <div></div> <p>20 boltar standa út úr róm</p> |

| Áhættumat tækis | Lág |

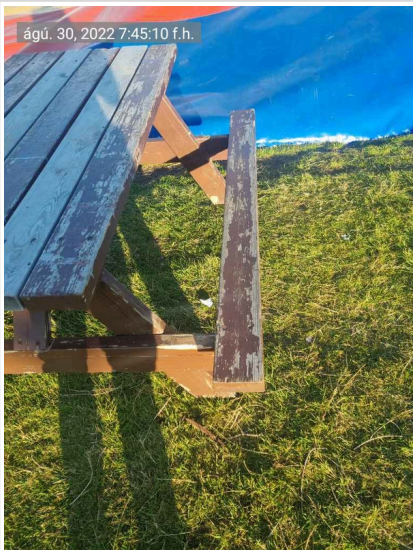
| Myndir af frávikum | <br>25 viðhald |
| Áhættumat tækis | Lág |

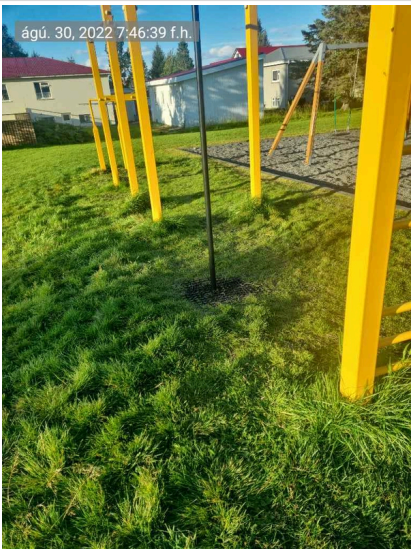
| Myndir af frávikum | <p>21 viðhald á undirlagi, þarf að lyfta mottu uppúr gróðri</p> |
| Áhættumat tækis | Miðlungs |

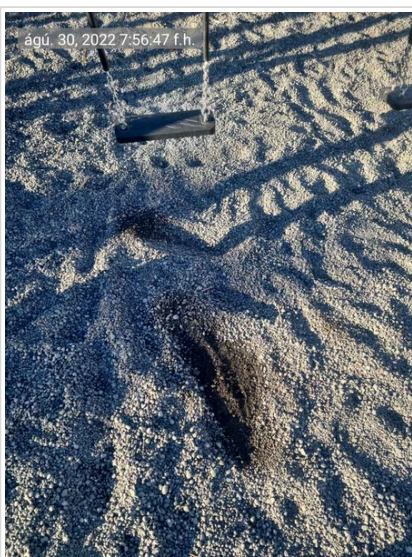
| Myndir af frávikum | <p>21 undirlag ekki í lagi</p> |
| Áhættumat tækis | Talsverð |

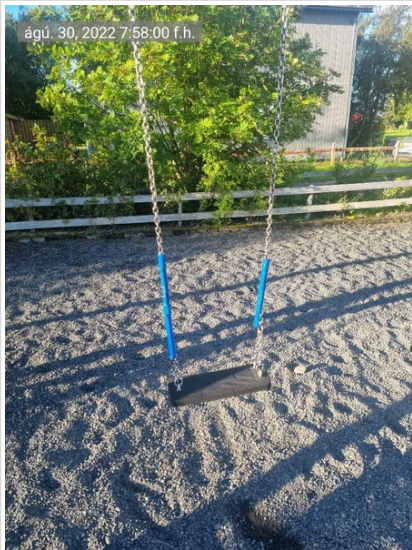
| Myndir af frávikum | <p>12 viðhald á hlífum</p> |

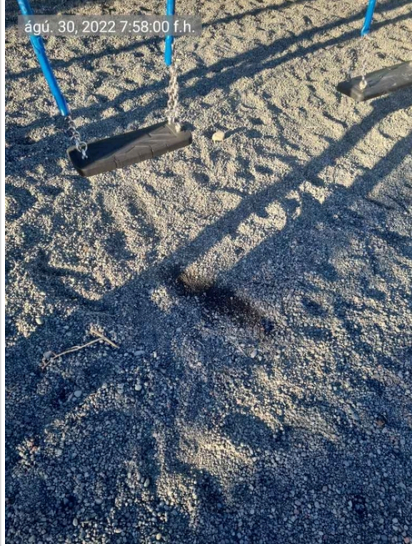
| | <p>21 undirlag er ekki í lagi</p> |
| Áhættumat tækis | Talsverð |

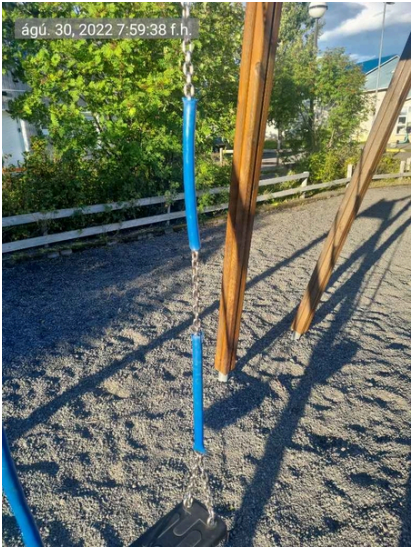
| Myndir af frávikum | <br>12 viðhald á hlífum |

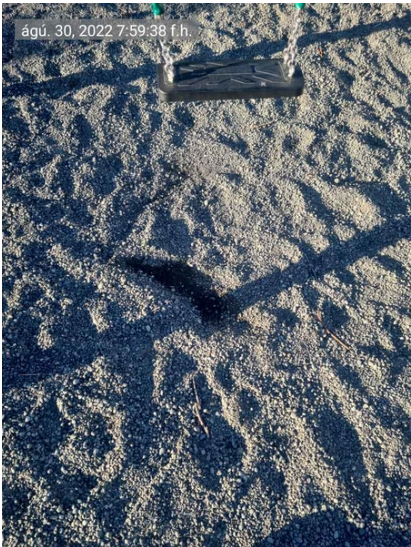
| | <br>21 undirlag er ekki í lagi |
| Áhættumat tækis | Talsverð |

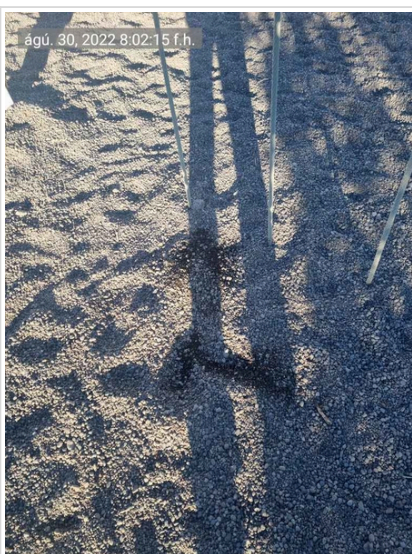
| <p>Myndir af frávikum</p> | <p>21 undirlag er ekki í lagi</p> |
| <p>Áhættumat tækis</p> | <p>Talsverð</p> |

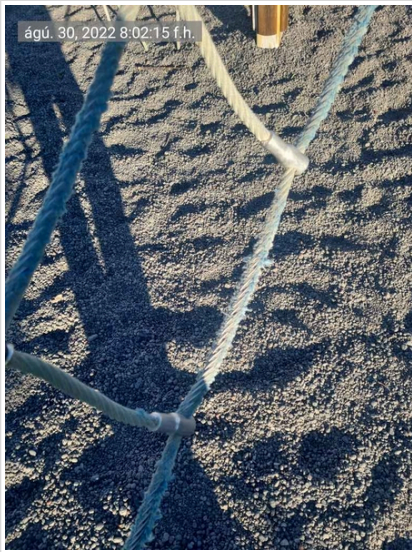
| | <p>4 vír er út úr böndum</p> |

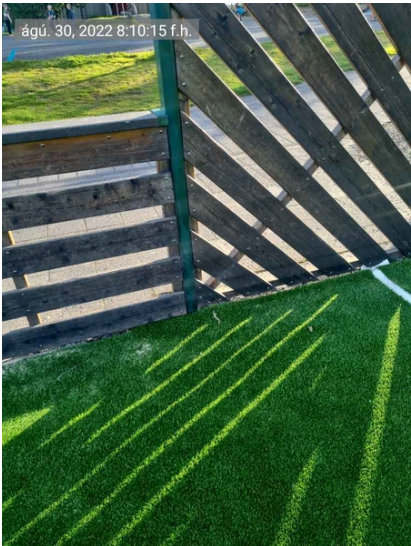
| Myndir af frávikum | <br>6 auðvelt að klifra |

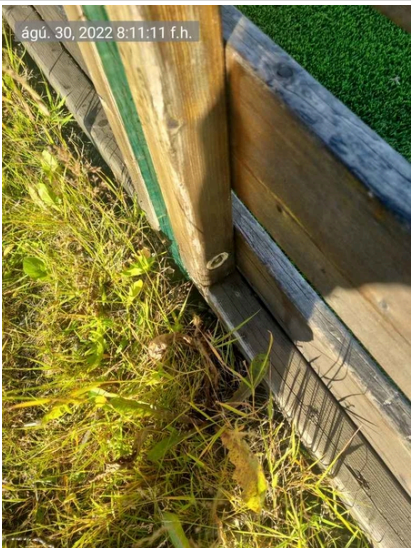
| | <br>20 vantar tappa |

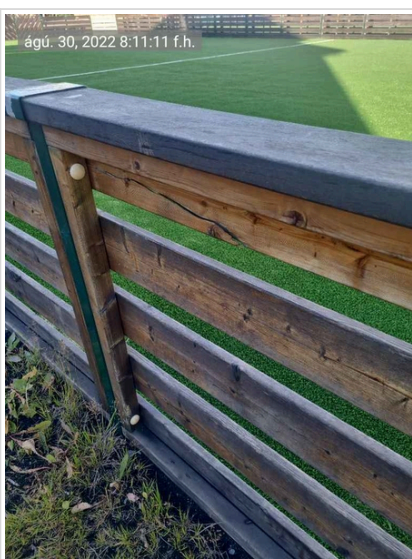
| | <p>25 viðhald</p> |
| Áhættumat tækis | Miðlungs |

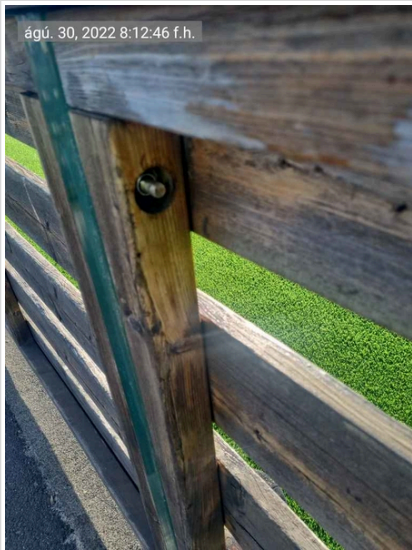
| <p>Myndir af frávikum</p> | <p>20 vantar tappa</p> |

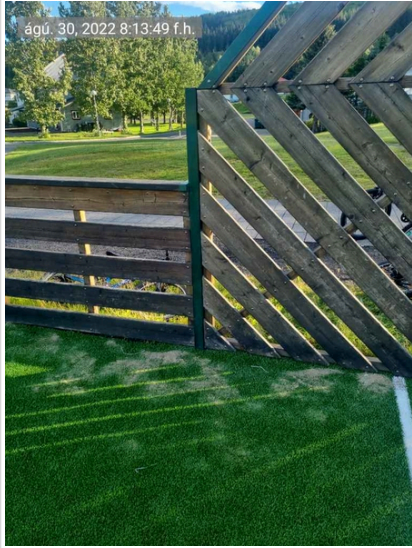
| | <p>6 auðvelt að klifra</p> |

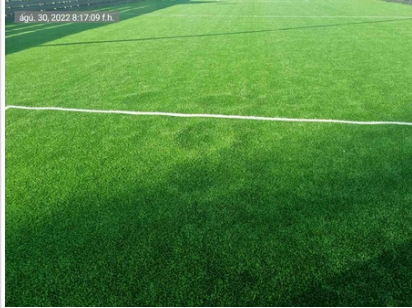
| | <p>25 gerfigras óslétt</p> |
| <p>Áhættumat tækis</p> | <p>Miðlungs</p> |

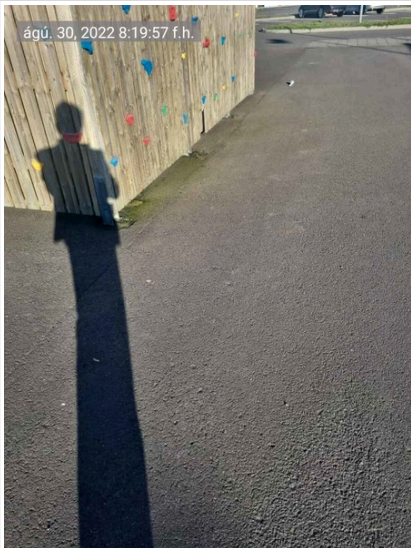
| Myndir af frávikum | <br>21 vantar dempandi undirlag |

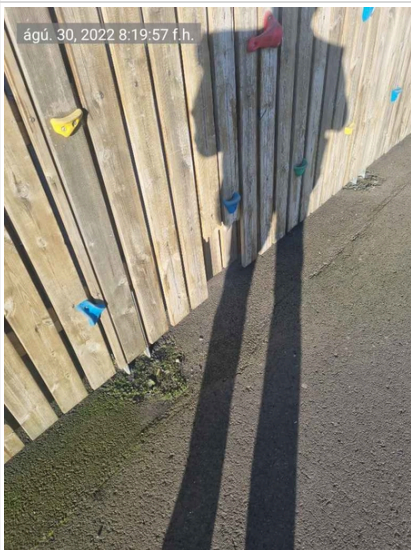
| | <br>25 viðhald |
