Búðarvellir á Húsavík (202209-0013) – samantekt um fornleifarannsókn.

Hildur Gestsdóttir

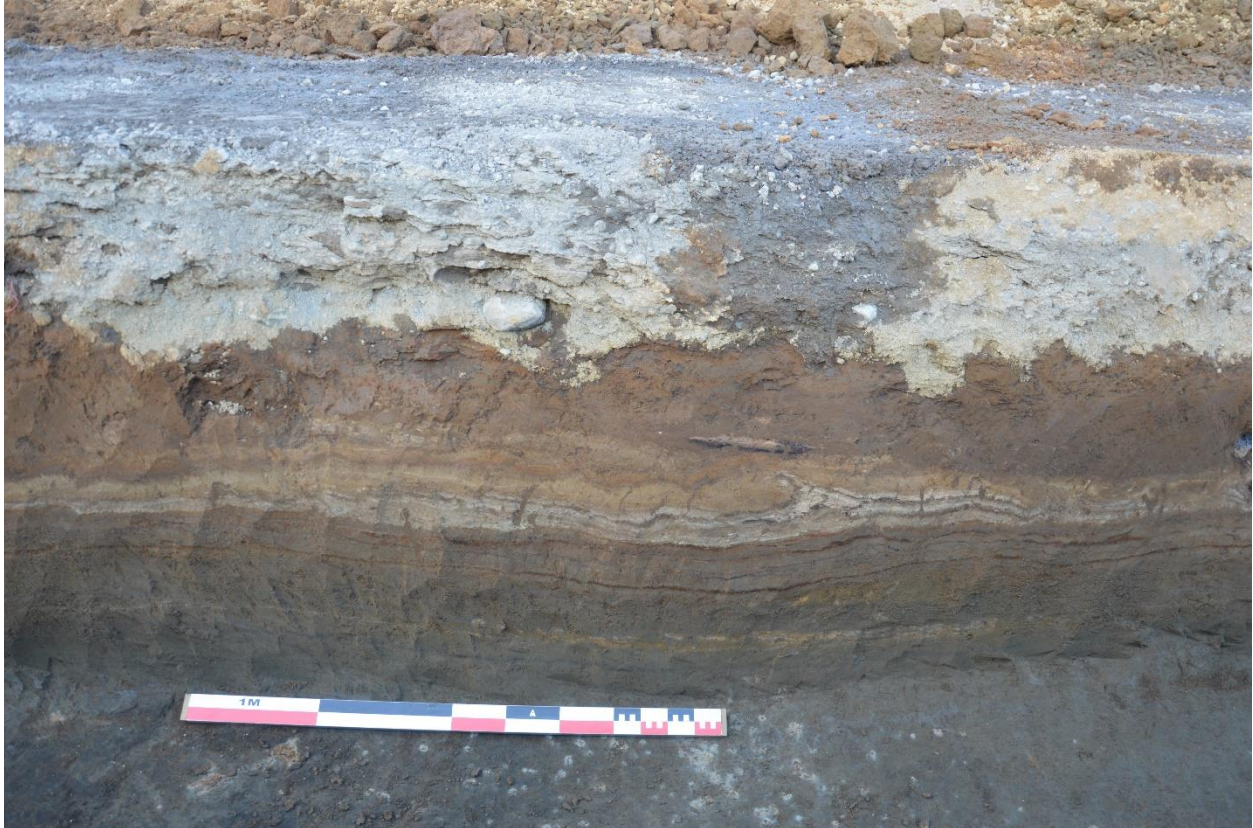
Skurður 1 var 24 m á lengd. Mjög lítil mannvist, einstaka móösku- og kolablettir. Töluverð setlög var að finna í skurðinum sem benda til þess að Brúará hafi reglulega flætt yfir bakka sína þegar hún rann niður Árgil (sjá Mynd 2).

Mynd 2. Skurður 1. Setlög og móöskuflekkir. Horft í norðvestur. Ljósmynd Stefán Ólafsson

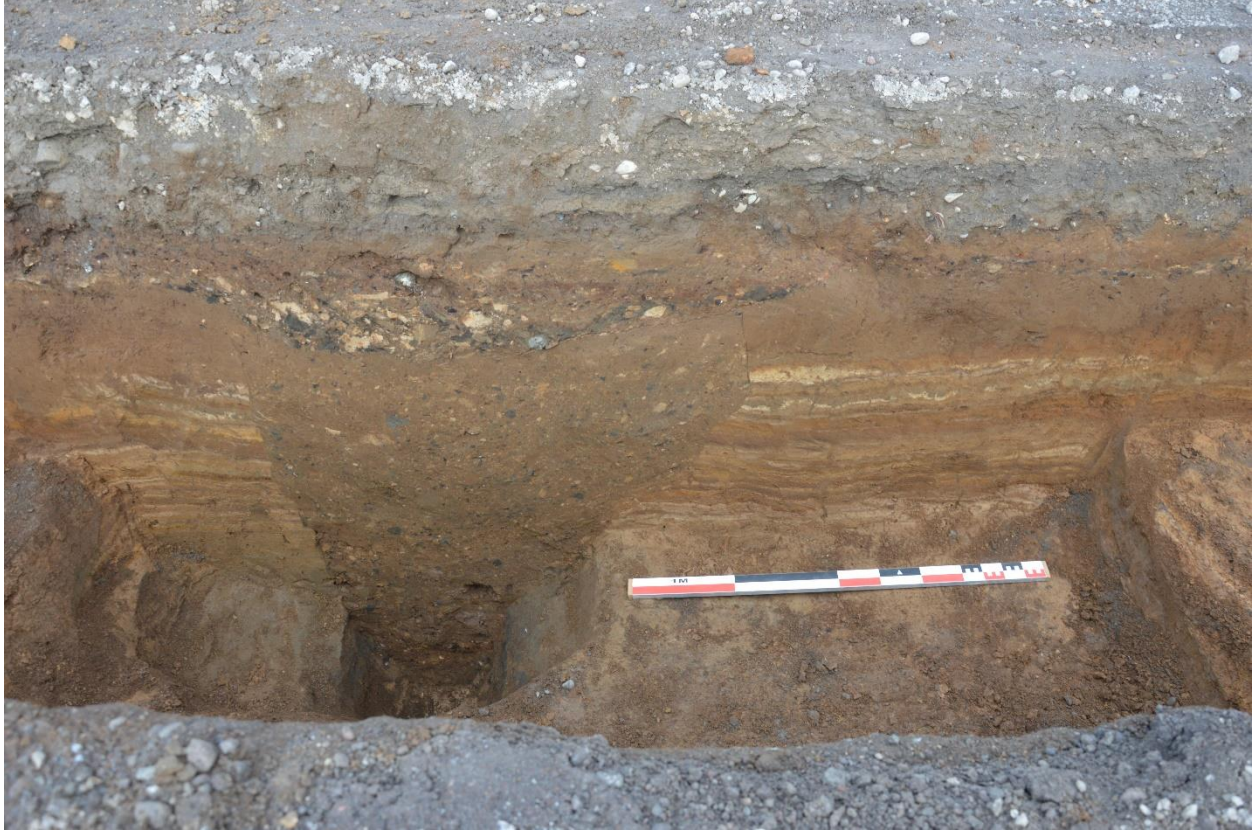
Skurður 2 var 9,5 m á lengd. Undir malaryfirborði voru allt að 25 cm þykk torfblönduð lög með kolaflekkjum. Gripir úr þessum lögum benda til að þau séu frá seinni hluta 19. aldar - fyrri hluta 20. aldar. Þessi lög eru skorin af langaskurðum suðaustast í skurðinum, en liggja yfir stórri handmokaðri gryfju norðvestast í skurðinum (sjá Mynd 3). Gryfja þessi er 1,15 m á dýpt, og álíka breið þar sem hún er breiðust. Fyllingin var kolablandaður uppmokstur. Engir gripir fundust sem gátu gefið upplýsingar um aldur hennar né hlutverk, en líklegast er hún tengd þeim mannvirkjum sem hafa staðið þarna, en fyrsta sýslumannshús Húsavíkur (síðar Gamli Baukur), timburhús byggt 1843¹ stóð rétt norðaustan við skurð 2.

Gryfja þessi sker 20 cm þykk móöskublönduð moldarlög sem liggja yfir allan skurðinn. Engir gripir fundust sem geta gefið vísbendingar aldur þessara laga.

Mynd 3. Skurður 2. Torf- og móöskulög og handgrafin gryfja, óþekkt hlutverk. Horft í norðaustur. Ljósmynd: Hildur Gestsdóttir.

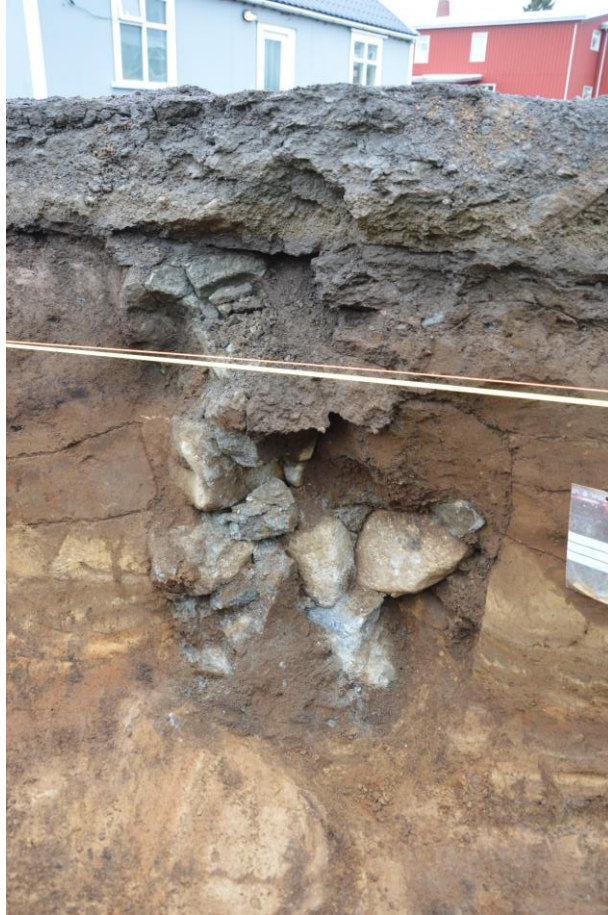
Skurður 3 var 9 m á lengd. Undir malarplaninu voru mjög þétt kolablönduð jarðlög sem lágu yfir grjót- og steypufylltri gryfju í norðvestur enda skurðarins. Gryfjan var um 70 cm á dýpt og 55cm breið (sjá Mynd 4). Hún hefur að líkindum tengst mannvirki sem staðið hefur á svæðinu á fyrri hluta 20. aldar. Gryfjan skar um 20 cm þykk kola- og móöskublönduð moldarlög (sjá Mynd 5). Í þessum lögum fundust nokkur krítarpípubrot sem bendir til þess að það sé ekki yngra en frá fyrri hluta 19. aldar.

Mynd 4. Skurður 3. Grjót- og steypufyllt gryfja, hugsanlega stoð. Horft í suðvestur. Mynd Stefán Ólafsson.

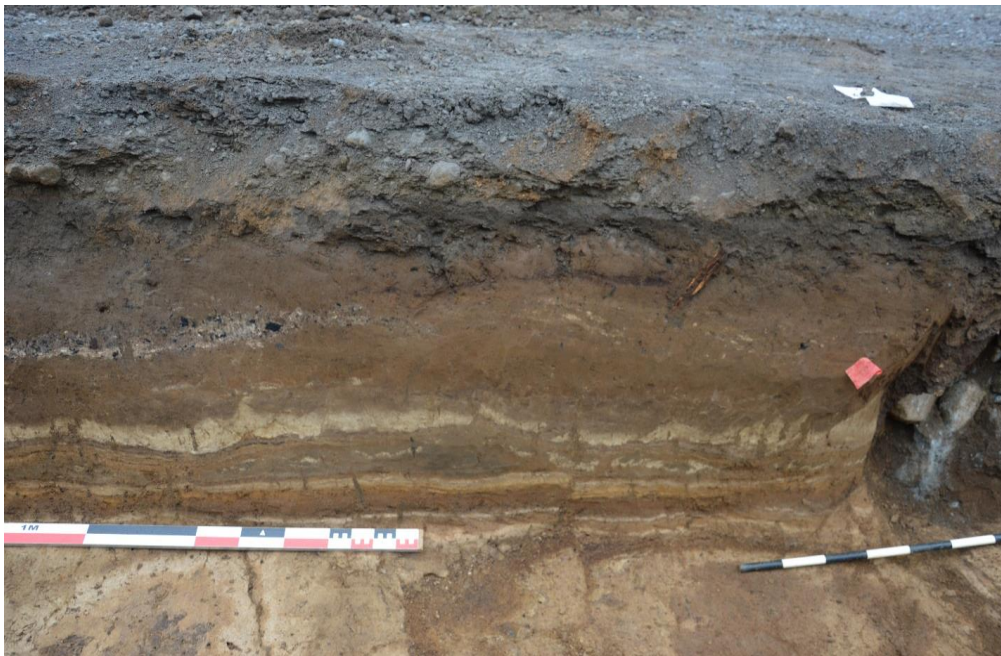
Mynd 5. Skurður 3. Móöskulag og gryfja. Horft í suðvestur. Mynd Stefán Ólafsson.

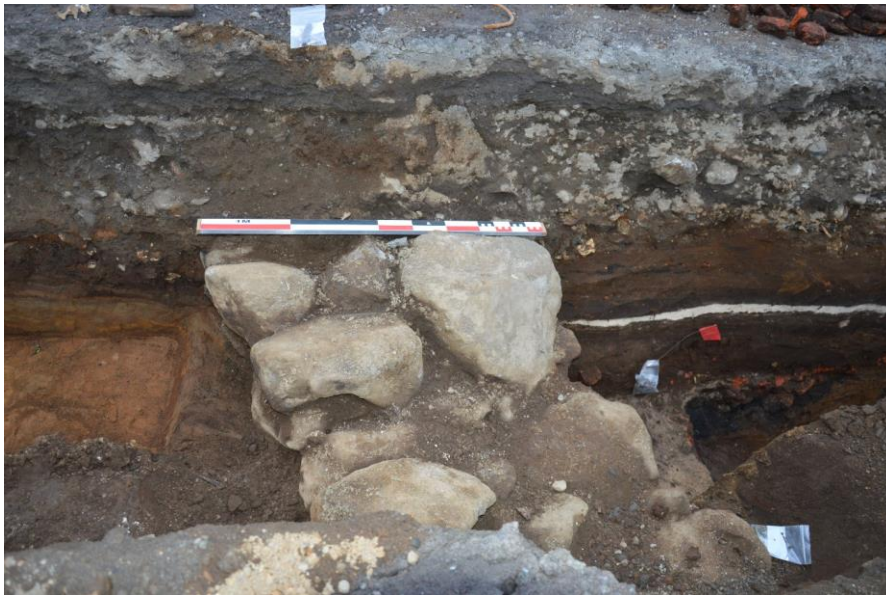
Skurður 4 var 19 m á lengd. Töluvert mikið var af mannvist í þessum skurði. Norðvestast í skurðinum var grjóthlaðinn veggur, 1,1 m á breidd og að minnsta kosti 70 cm á hæð (er ekki fullgrafinn) með stefnu norður-suður (sjá Mynd 6 og Mynd 7). Veggur þessi er vesturgafli á niðurgröfni mannvirki. Austan við hann er niðurgröftur, 2,20 m á breidd. Mjór skurður var grafinn meðfram norðaustur sniðinu niður á um 80 cm dýpi, en ekki var komið niður í botn. Efstu 60 cm virðast vera að mestu fyllingar frá því eftir að mannvirkið fer úr notkun, mikið af ösku & kolum undir um 5 cm þykku hvítu, leirkenndu lagi (gips?). Undir þessu var 15 cm þykkt lag myndað úr múrsteinum, sem náði út fyrir gryfjuna. Á þessu stigi er ekki ljóst hvort þetta lag sé hluti af mannvirkinu (t.d. gólf) eða leifar af mannvirki sem hefur verið rutt til. Undir múrsteinalaginu voru kola og torflög sem að öllum líkindum tengjast nýtingu mannvirkisins (sjá Mynd 8). Enginn augljós austurgafli sást í skurðinum, en 4,5 m suðaustan við grjóthlaðna vegginn var 1,6 m breið gryfja (fyllt uppmokstri og töluvert af múrsteinabrotum). Múrsteinalagið endar við þessa gryfju. Ekki er útilokað að hún marki austurgafli mannvirkisins. Bráðabirgðagreining á keramíki, krítarpípum og gleri úr fyllingu niðurgrafarins bendir til að yngstu fasar þessa mannvirkis séu frá 18. öld, hugsanlega fyrri hluta 19. aldar.

Mynd 6. Skurður 4. Vegghleðsla, horft í norðaustur. Mynd Stefán Ólafsson.

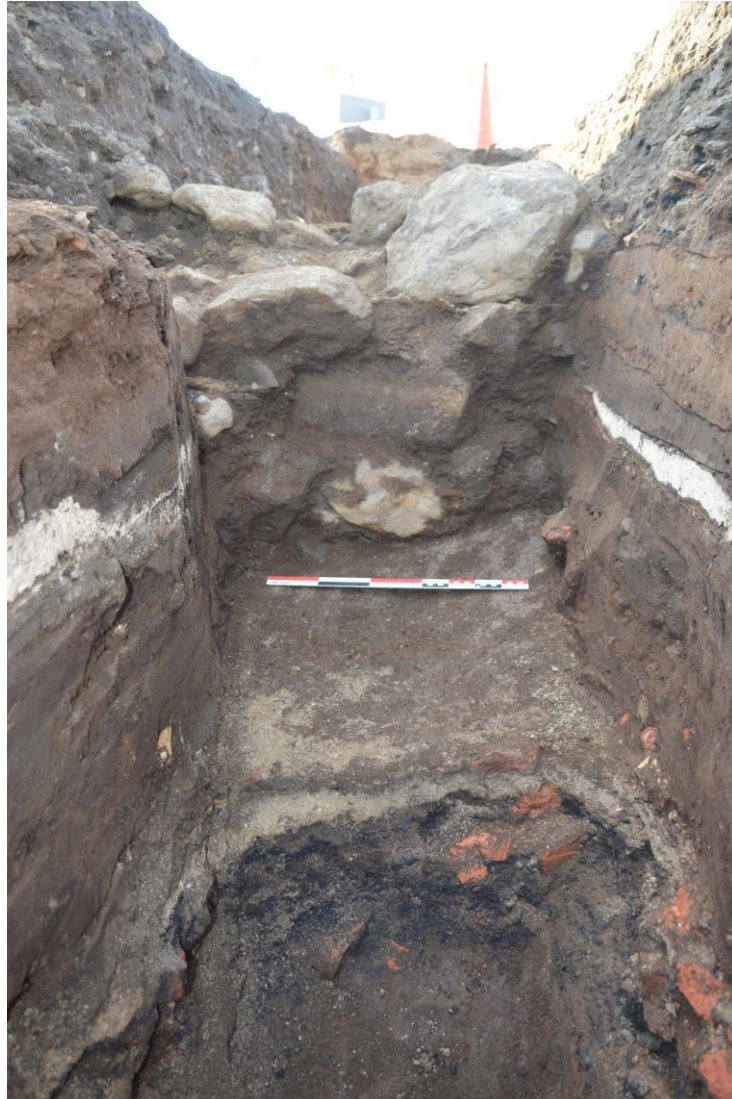
Mynd 7. Skurður 4. Veggheðsla & gryfja/kjallari. Horft í norðvestur. Mynd Stefán Ólafsson.

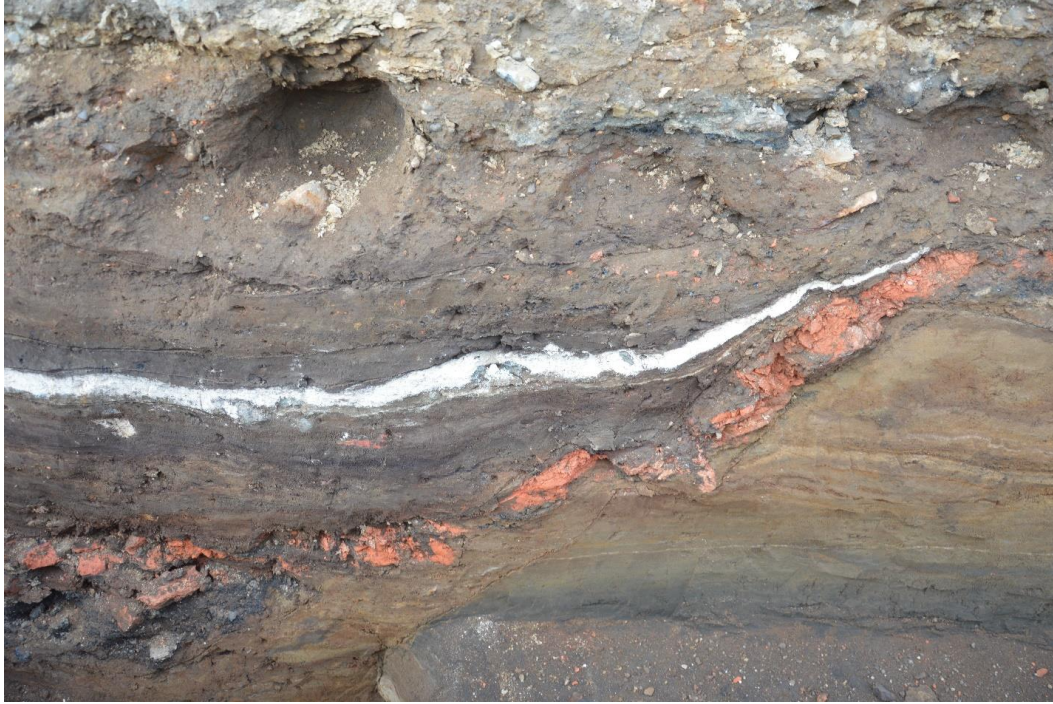
Mynd 8. Skurður 4. Kjallari / gryfja. Múrsteina & brunalög. Horft í norðvestur. Mynd Stefán Ólafsson.

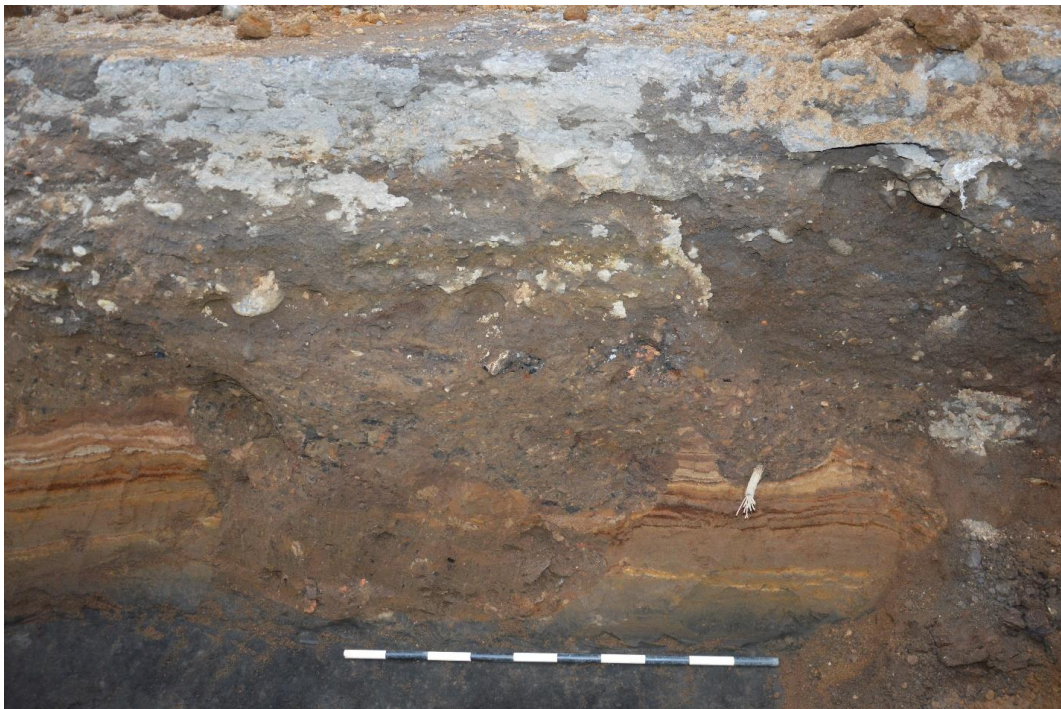
Mynd 9. Skurður 4. Gryfja með uppmokstri & múrsteinum. Horft í norðvestur. Mynd Stefán Ólafsson.

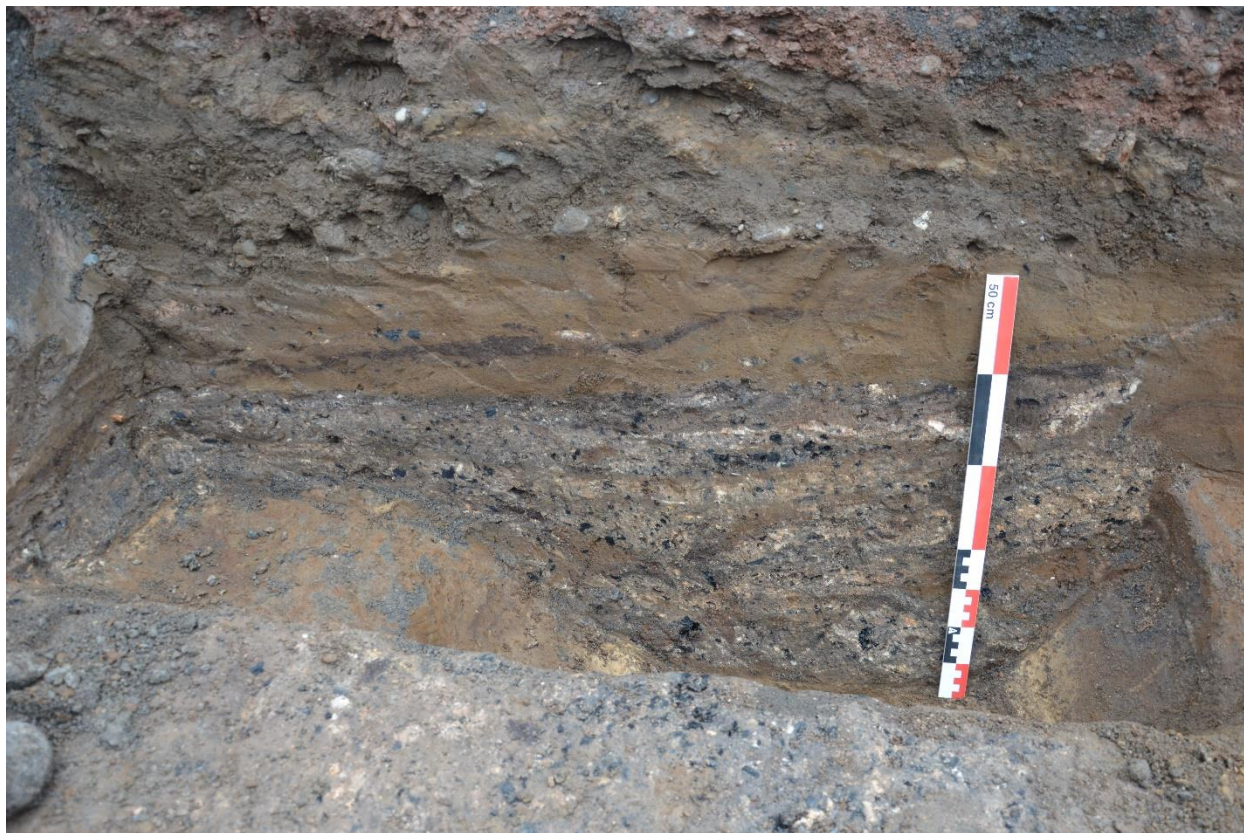
Skurður 5 var 9 m á lengd. Megnið af skurðinum voru langaskurðir frá mismunandi tímum, en í norðaustur enda hans var ruslagryfja. Undir malarplaninu voru nokkur kolablönduð moldarlög, um 35 cm á þykkt, ofan á ruslagryfjunni. Gryfjan var um 50 cm á dýpt, og 1,1 m varðveittir af breidd hennar, en hún var skorin af jarðvegsskiptum undir gangstétt við Garðarsbraut, og því óvíst hver upprunaleg breidd var (sjá Mynd 10). Niðurgröfturinn nær þvert yfir norðausturenda skurðar 5 og því ekki hægt að útiloka að þetta sé í raun skurður en ekki gryfja (sjá Mynd 11). Gryfjan var full af mósku- og viðaröskulögum. Grafinn var um 20 cm breiður skurður ofan í gryfjuna meðfram suðaustur sniðinu til að fá gripni til aldursgreiningar. Bráðabrigðagreining á keramíki, gleri og kítarpípum úr gryfjunni benda til þess að hún sé frá seinni hluta 18. aldar – 19. öld.

Mynd 10. Skurður 5. Móösku- og kolafyllt ruslagryfja. Horft í suðaustur. Ljósmynd. Hildur Gestsdóttir.

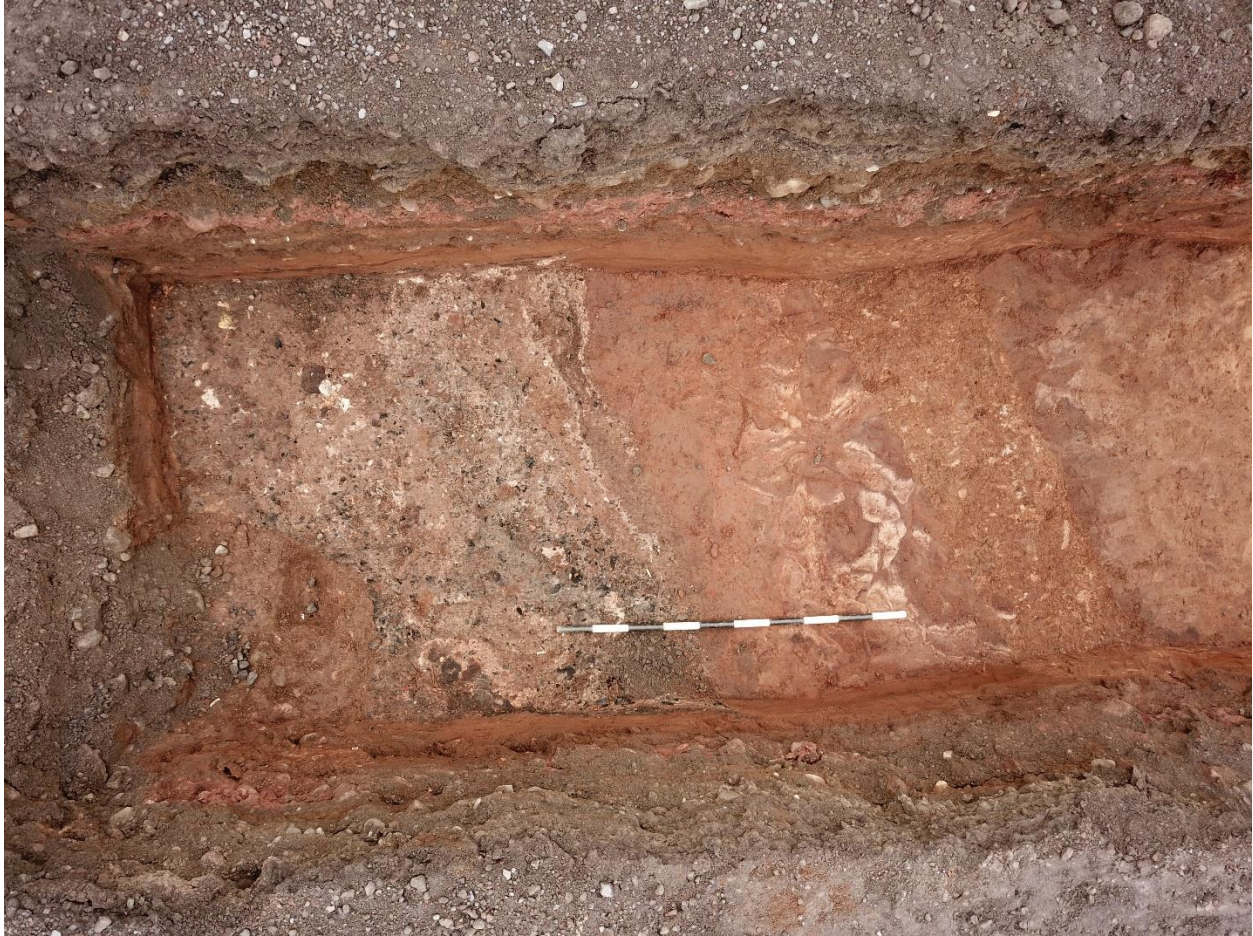
Mynd 11. Skurður 5. Drónamynd af ruslagryfju, vísar í suðaustur. Ljósmynd Hildur Gestsdóttir

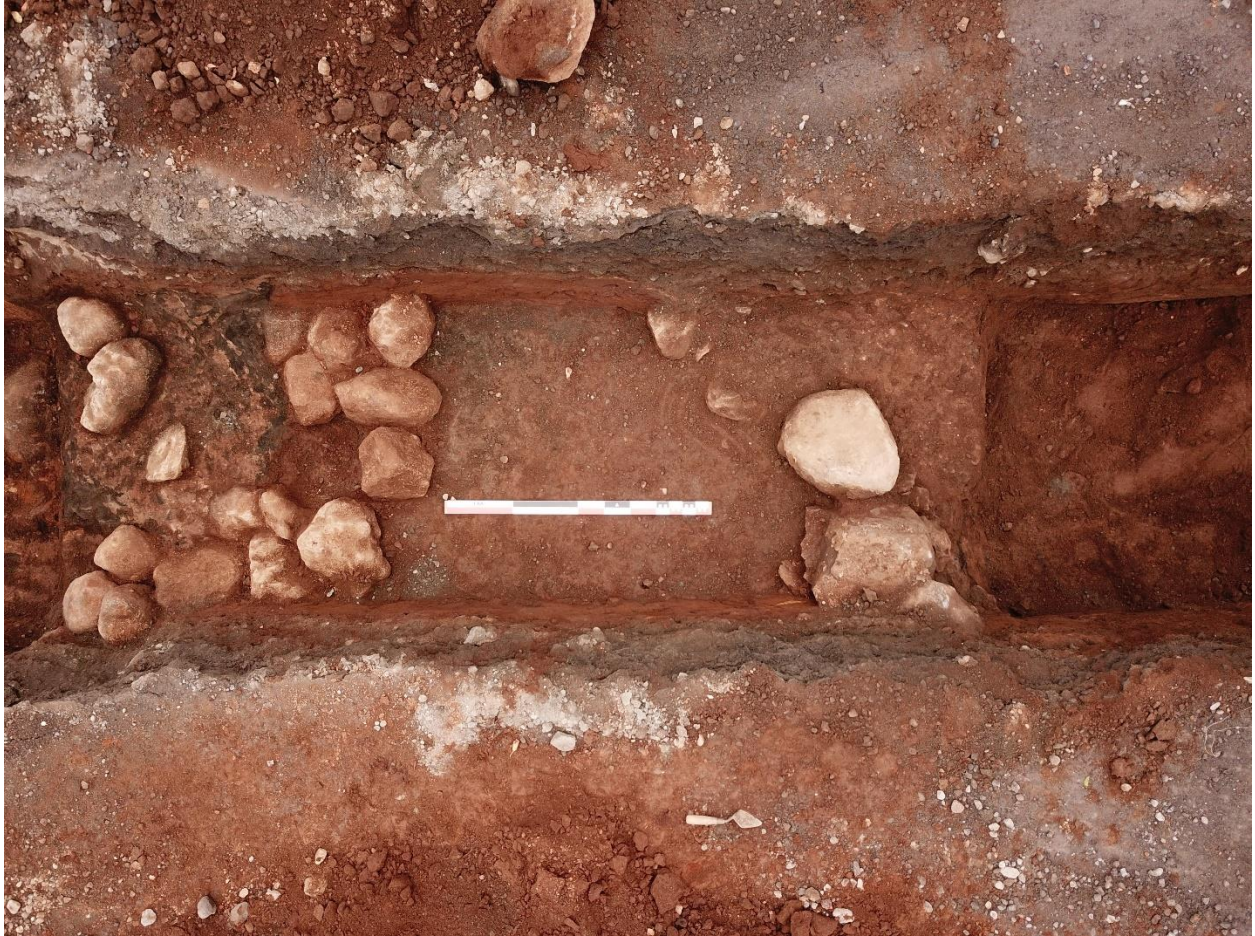
Skurður 6 var 10,5 m á lengd. Töluvert var um nútíma lagnaskurði í báðum endum skurðarins, en um 3 m við miðbik skurðarins voru tvær hleðslur (sjá Mynd 12). Nyrðri hleðslan var tvö umför (sjá Mynd 13) með stefnu austur-vestur. Vestur endi hennar var skorinn af langaskurði. Um 1 m suðvestan við hleðsluna var gryfja, með hlöðnum grjót kanti, tvöföldum en frekar óreglulegum (sjá Mynd 12). Suðvestur hluti gryfjunnar/hleðslunnar voru skorin af nútíma lagnaskurði. Gryfjan var handgrafin, um 60 cm djúpt, og varðveitt breidd hennar 1 m (sjá Mynd 14). Fyllingin í gryfjunni var blandaður uppmokstur, og efst í henni var um 20 cm sandsteinsmulningslag, en sandsteinninn finnst undir allri mannvist á Búðarvöllum. Flöskubrot sem fannst í fyllingu gryfjunnar er frá 19. – fyrri hluta 20. aldar. Á milli gryfjunnar og hleðslunnar er mjög þétt sendið mannvistarlag sem bendir til þess að þessi mannvirki séu frá svipuðum tíma.

Mynd 12. Skurður 6. Syðri gryfja með grjóthleðslu vinstra megin, nyrðri hleðsla hægra megin. Drónamynd, vísar í norðvestur. Mynd Hildur Gestsdóttir.

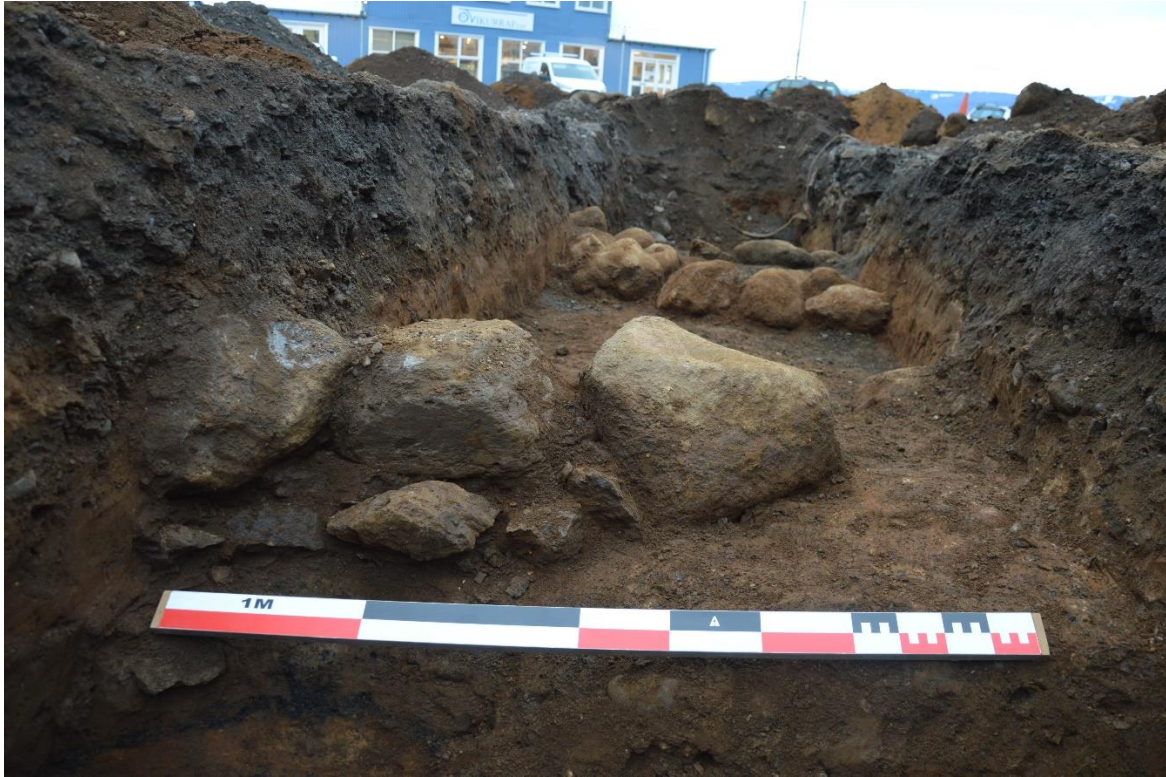
Mynd 13. Skurður 6. Nyrðri hleðsla. Horft í suðvestur. Ljósmynd Hildur Gestsdóttir.

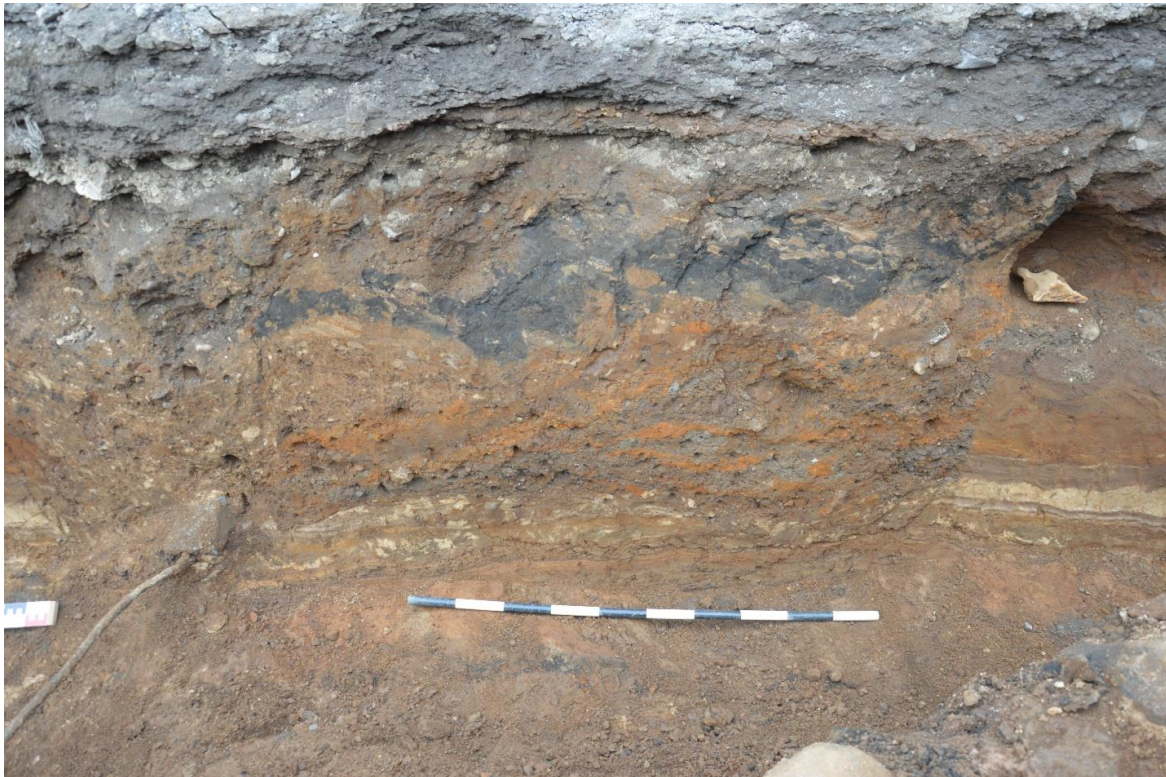
Mynd 14. Skurður 6. Gryfja, óþekkt hlutverk. Horft í norðvestur. Ljósmynd Hildur Gestsdóttir.
