## Aðalskoðun leiksvæða

| Nafn leikskóla - svæðis | Borgarhósskóli, Húsavík |
| Dagsetning skoðunar: | 30.08.2022 |

| Nr. Skoðunar: | ASVerknr-2022-1847 |

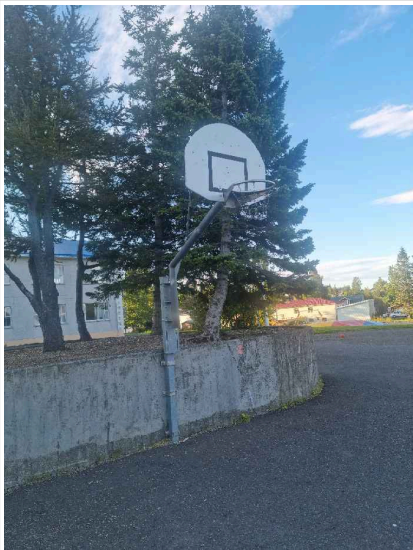
| Tegund tækis | 22 Karfa |

| Frávik | Já |
| Tegund frávika | 20 Tappar |
| Myndir af frávikum | <div></div> <p>20 boltar standa út úr róm</p> |

| Áhættumat tækis | Lág |

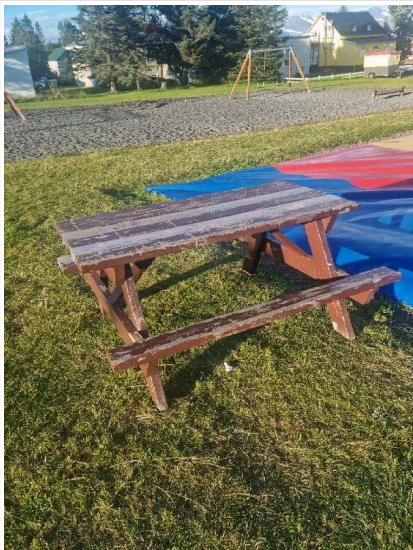
| Tegund tækis | 7 Borð |

| Frávik | Já |
| Tegund frávika | 11 Hlutur laus, 25 Viðhald |
| Myndir af frávikum | <br>25 viðhald |
| Áhættumat tækis | Lág |

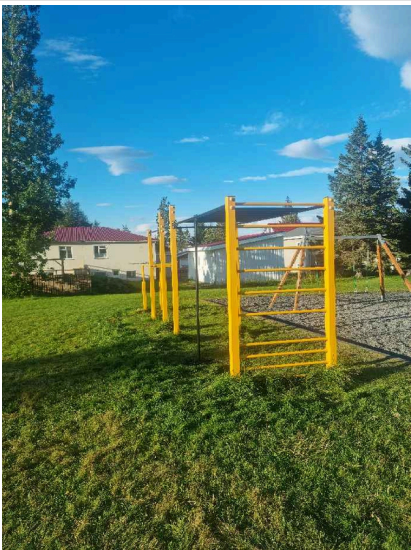
| Tegund tækis | 25 Klifurgrind |

| Frávik | Já |
| Tegund frávika | 21 Undirlag |
| Myndir af frávikum | <p>21 viðhald á undirlagi, þarf að lyfta mottu uppúr gróðri</p> |
| Áhættumat tækis | Miðlungs |

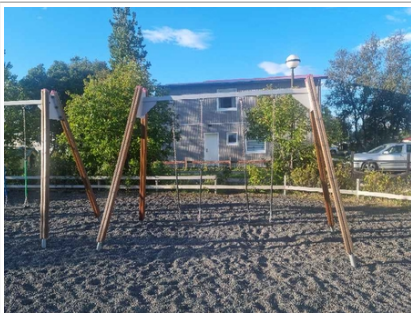
| Tegund tækis | 34 Róla |

| Frávik | Já |
| Tegund frávika | 21 Undirlag |

| Myndir af frávikum | <p>21 undirlag ekki í lagi</p> |
| Áhættumat tækis | Talsverð |

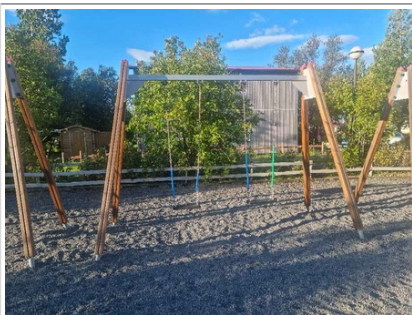
| Tegund tækis | 34 Róla |

| Frávik | Já |
| Tegund frávika | 12 Keðjur, 21 Undirlag |

| Myndir af frávikum | <p>12 viðhald á hlífum</p> |
| | <p>21 undirlag er ekki í lagi</p> |
| Áhættumat tækis | Talsverð |

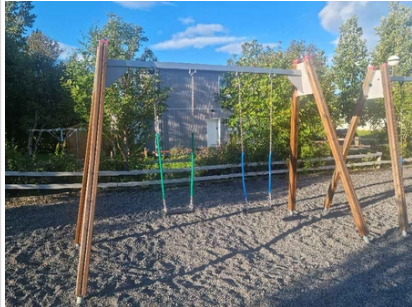
| Tegund tækis | 34 Róla |

| Frávik | Já |
| Tegund frávika | 12 Keðjur, 21 Undirlag |
| Myndir af frávikum | <br>12 viðhald á hlífum |
| | <br>21 undirlag er ekki í lagi |
| Áhættumat tækis | Talsverð |

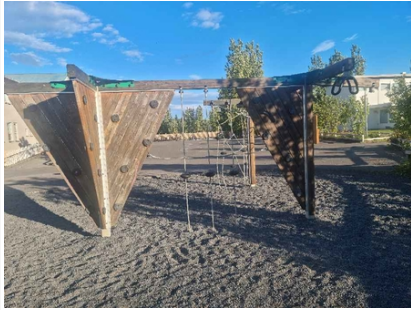
| Tegund tækis | 25 Klifurgrind |

| Frávik | Já |
| Tegund frávika | 4 Bönd, 21 Undirlag |

| <p>Myndir af frávikum</p> | <p>21 undirlag er ekki í lagi</p> |
| | <p>4 vír er út úr böndum</p> |
| <p>Áhættumat tækis</p> | <p>Talsverð</p> |

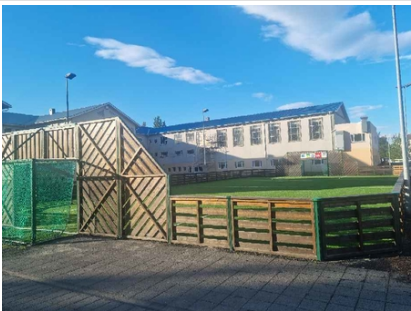
| Tegund tækis | 40 Sparkvöllur |

| Frávik | Já |
| Tegund frávika | 6 Fallhæð |

| Áhættumat tækis | Miðlungs |
