## Aðalskoðun leiksvæða

| Nafn leikskóla - svæðis | Leikskólinn Grænuvellir, Húsavík |
| Dagsetning skoðunar: | 30.08.2022 |

| Nr. Skoðunar: | ASVerknr-2022-1850 |

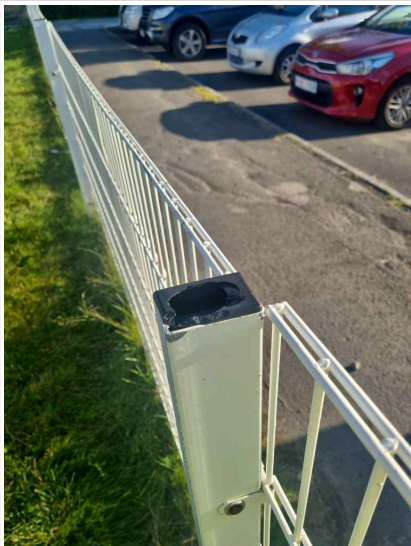
| <b>A2 Girðingar</b> | Frávik |
| <b>Myndir af frávikum</b> | <p>25 viðhald á lokum</p> |

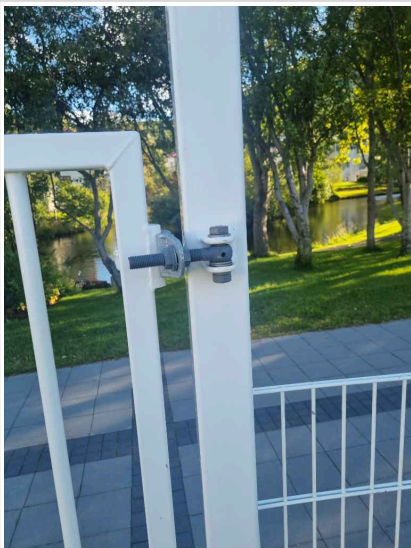
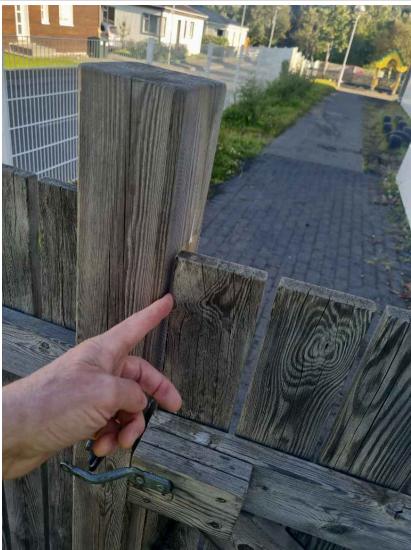
| <b>A3 Hlið</b> | Frávik |
| <b>Myndir af frávikum</b> | <p>20 boltar standa út úr róm</p> |

| | <p>14 bil þarf að ná 12 mm</p> |

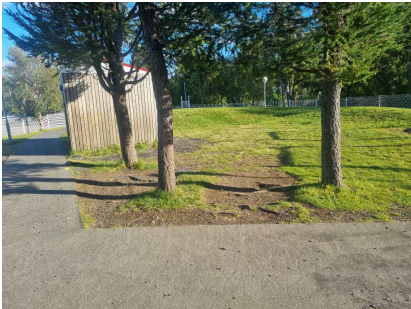
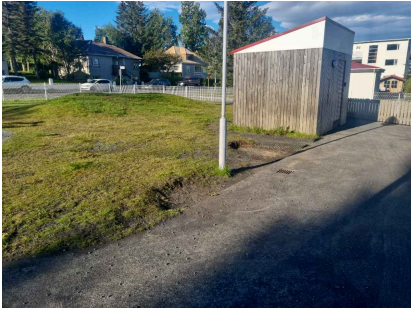
| <b>A7 Grasflötur</b> | Frávik |
| <b>Mynd af frávikum</b> | <p>25 viðhald</p> |
| | <p>25</p> |

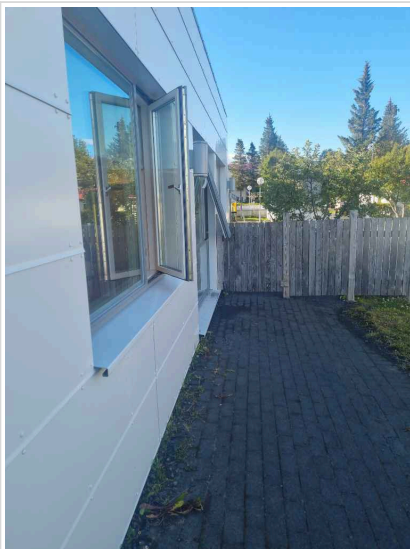
| <b>A8 Aðrir þættir</b> | Frávik |

22 opnanleg fög opnast út í gangveg í 100 cm

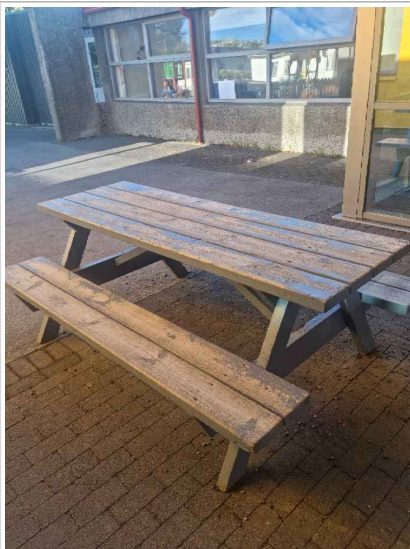
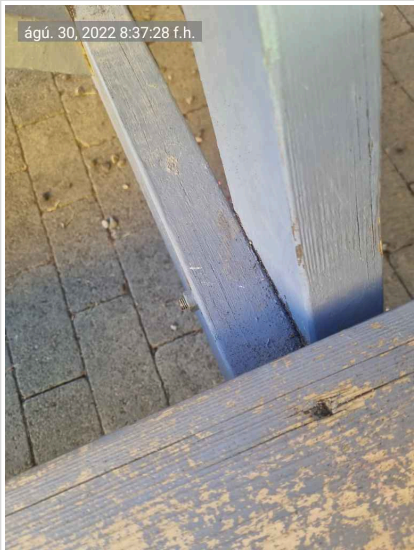
| Tegund frávika | 11 Hluttur laus, 20 Tappar |

| <b>Myndir af frávikum</b> | <p>20 boltar standa út úr róm</p> |
| <b>Athugasemd</b> | 11 borð laust |
| <b>Áhættumat tækis</b> | Lág |

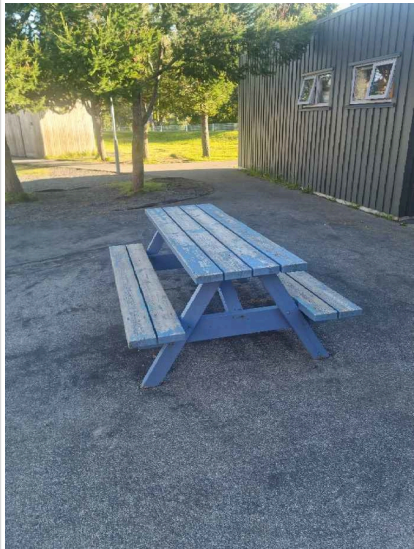
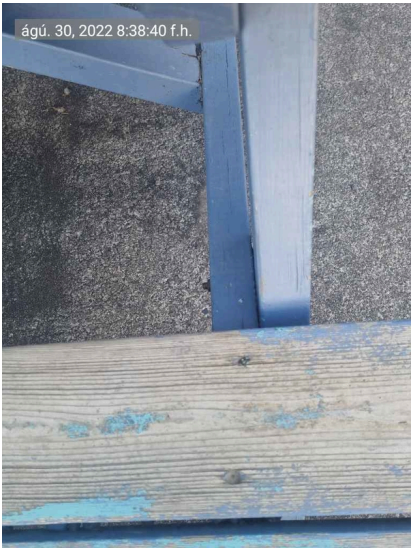
| <b>Tegund frávíka</b> | 11 Hlutur laus, 20 Tappar |

| Myndir af frávikum | <p>20 boltat standa út úr róm</p> |
| Athugasemd | 11 botð er laust |
| Áhættumat tækis | Lág |

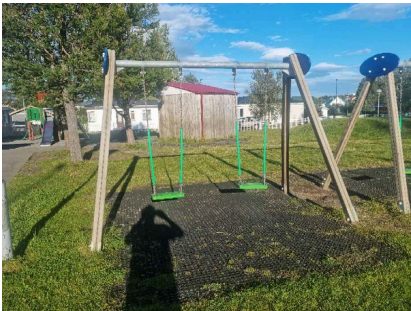
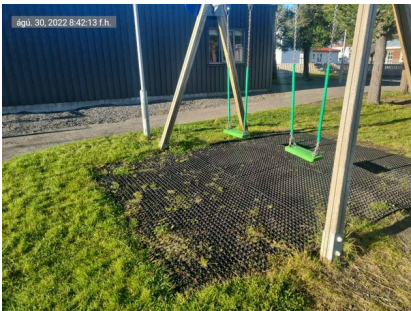
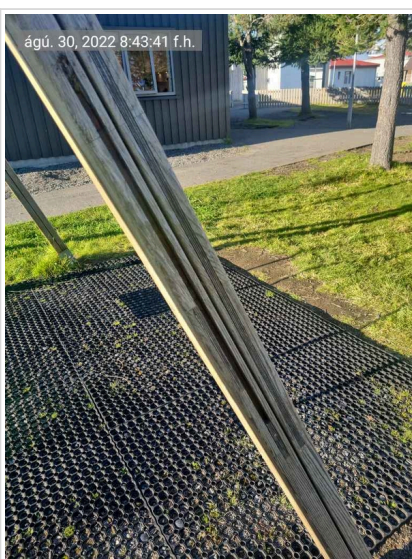
| Tegund frávika | 7 Fallrými, 25 Viðhald |
| Myndir af frávikum | <p>7 undirlag þarf að ná 318 cm út frá tæki en er 200 cm</p> |

| | <p>25 viðhald</p> |
| Áhættumat tækis | Talsverð |

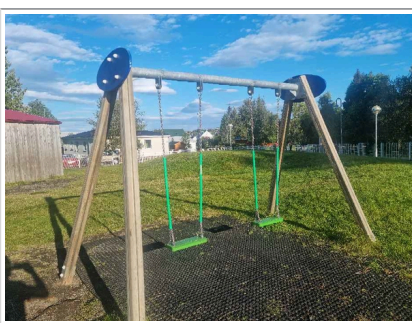
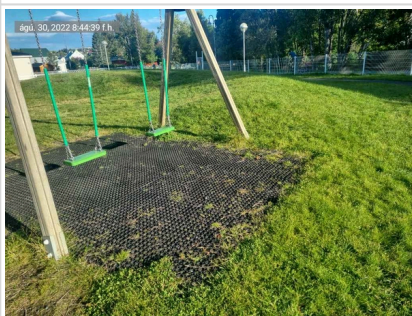
| Tegund frávika | 7 Fallrými |
| Myndir af frávikum | <p>7 undirlag þarf að ná 318 cm út frá tæki en er 200 cm</p> |
| Áhættumat tækis | Talsverð |

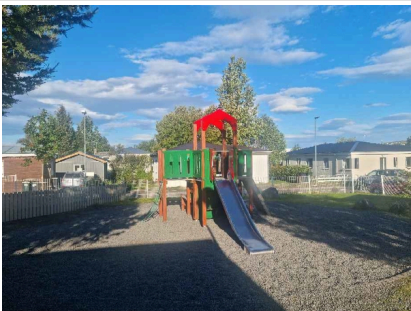
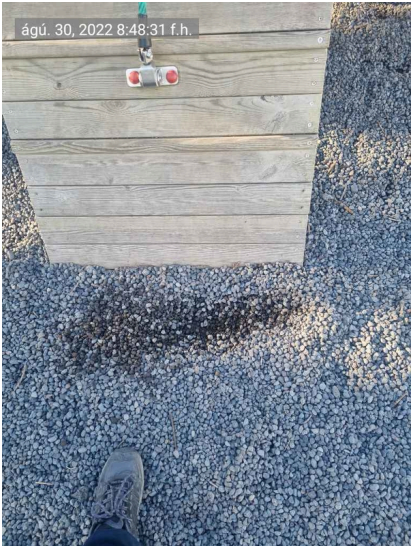
| Tegund frávika | 21 Undirlag |
| Myndir af frávikum | <p>21 undirlag ekki í lagi</p> |
| Áhættumat tækis | Talsverð |

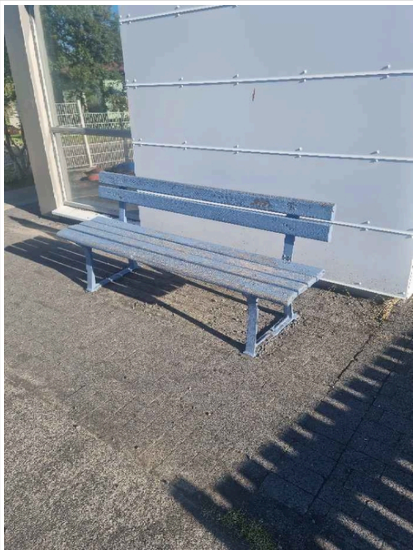
| Tegund frávika | 11 Hlutur laus |
| Athugasemd | 11 bekkur laus |
| Áhættumat tækis | Lág |

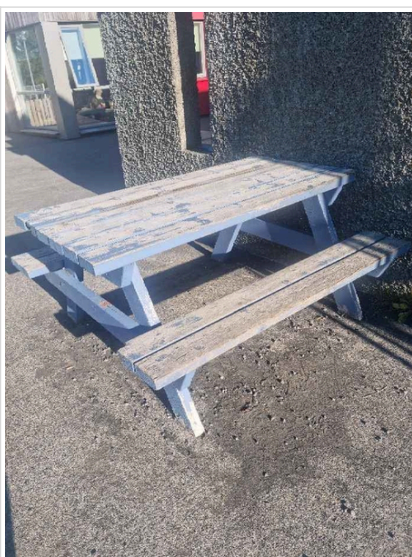
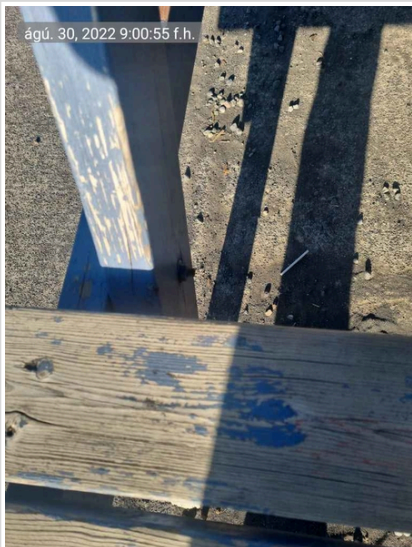
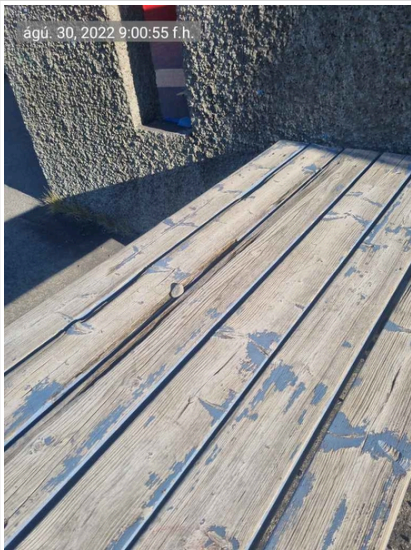
| <p>Tegund frávika</p> | <p>11 Hlutur laus, 20 Tappar, 25 Viðhald</p> |
| <p>Myndir af frávikum</p> | <p>20 boltar stanfa út úr róm</p> |

| | 25 viðhald |
| Athugasemd | 11 borð er laust |
| Áhættumat tækis | Lág |

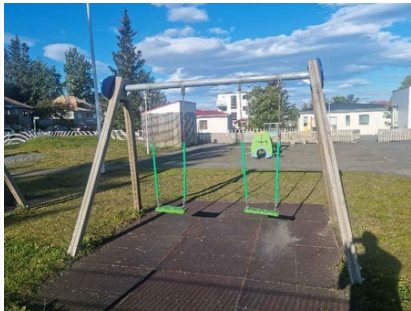
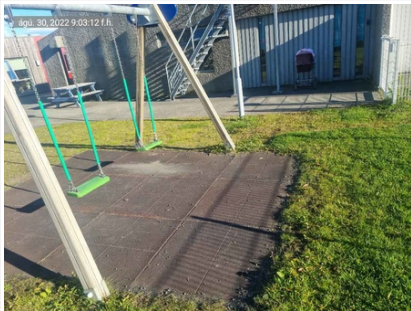
| Tegund frávika | 7 Fallrými |
| | 7 undirlag er 200 cm en þarf að vera 314 cm |
| Áhættumat tækis | Talsverð |

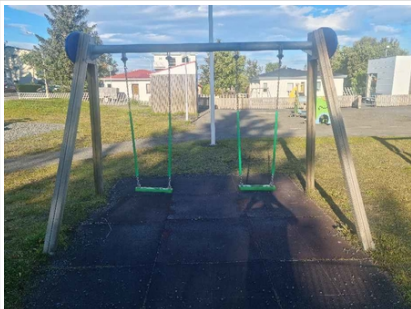
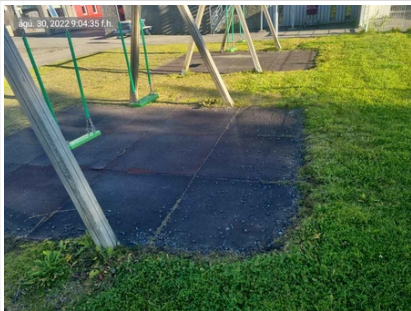
| Tegund frávika | 7 Fallrými |
| Myndir af frávikum | <br>7 undirlag er 200 cm en þarf að vera 314 cm |
| Áhættumat tækis | Talsverð |
